## ΕΛΛΗΝΙΚΗ ΕΠΙΤΡΟΠΗ ΜΕΓΑΛΩΝ ΦΡΑΓΜΑΤΩΝ

### ΕΚΘΕΣΗ ΑΠΟ ΤΗΝ ΕΠΙΣΚΕΨΗ ΚΛΙΜΑΚΙΟΥ ΤΗΣ ΕΕΜΦ ΣΤΟ ΦΡΑΓΜΑ ΣΠΑΡΜΟΥ ΚΑΙ ΣΕ ΔΥΟ ΦΡΑΓΜΑΤΑ ΤΩΝ ΚΑΛΥΒΙΩΝ ΔΗΜΟΥ ΕΛΑΣΣΟΝΑΣ, ΠΕΡΙΦΕΡΕΙΑΣ ΘΕΣΣΑΛΙΑΣ

Γιώργος Ντουνιάς<sup>1</sup>, Νίκος Μουτάφης<sup>2</sup> και Νίκος Μαμάσης<sup>3</sup>

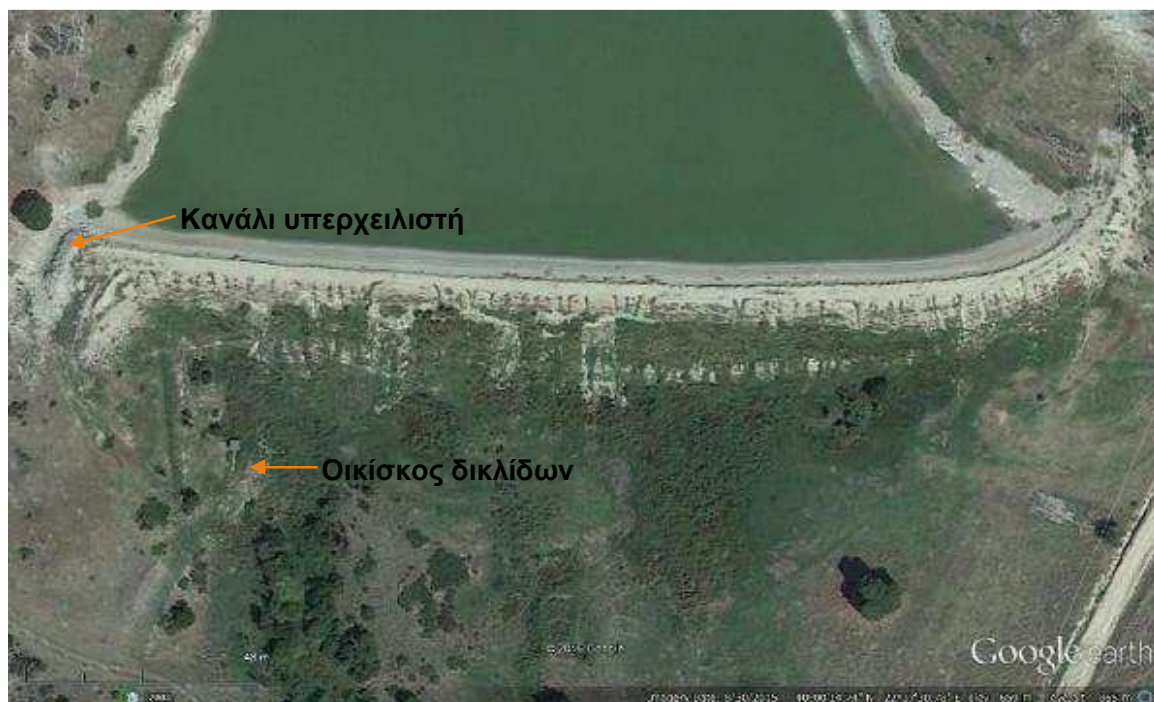
Φωτογραφία 4. Το Φράγμα Παλαιοχώρας Σπαρμού (Google Earth, 30/8/2015). Εμφανείς οι ολισθήσεις και νεροφαγίες στο κατάντη πρνανές

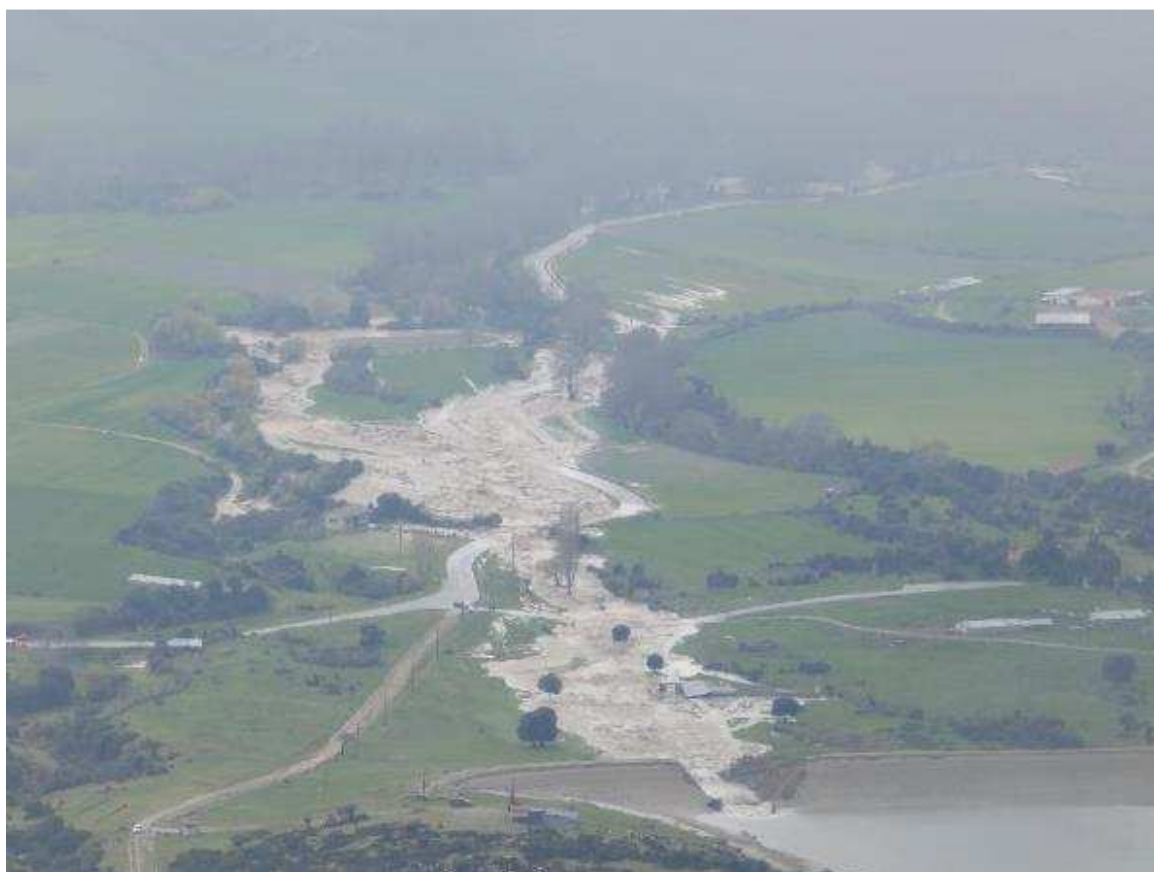
Οι Φωτογραφίες 5 έως 9 έχουν ληφθεί την περίοδο του συμβάντος και δείχνουν τη ένταση του φαινομένου προς το τέλος και λίγο μετά την μεγάλη απελευθέρωση.

Φωτογραφία 5. Φράγμα Παλαιοχώρας Σπαρμού – Φωτογραφία προς το τέλος της θραύσης με σημαντική ακόμη πλημμυρική παροχή. Δεν έχει ακόμη συμβεί η ολίσθηση στο δεξιό άκρο του ανάντη πρνανούς (Φωτογραφία Κώστας Κουτσιούκης, 27/3/2016, 12:21)

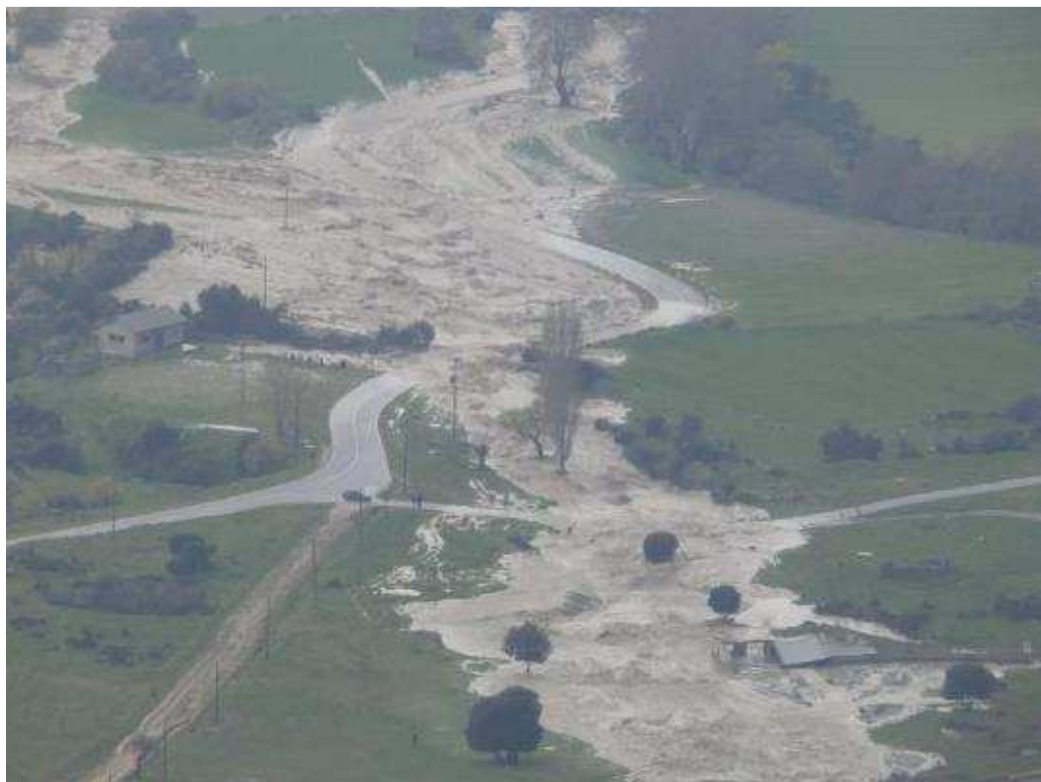
Φωτογραφία 6. Φράγμα Παλαιοχώρας Σπαρμού – Φωτογραφία πλημμυρικής παροχής αμέσως κατάντη του φράγματος, προς το τέλος της θραύσης (Φωτογραφία Κώστας Κουτσιούκης, 27/3/2016, 12:21)

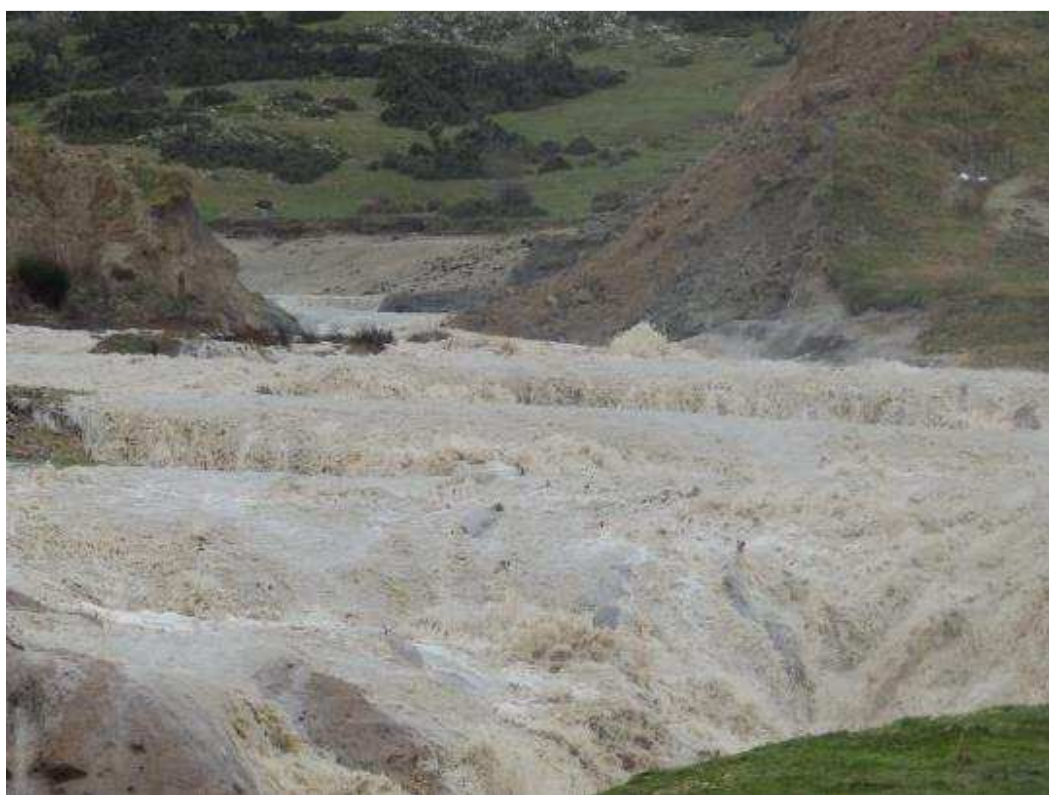
Φωτογραφία 7. Φράγμα Παλαιοχώρας Σπαρμού – Φωτογραφία αμέσως κατάντη του φράγματος, προς το τέλος της θραύσης (Φωτογραφία Κώστας Κουτσιούκης, 27/3/2016, 12:35)

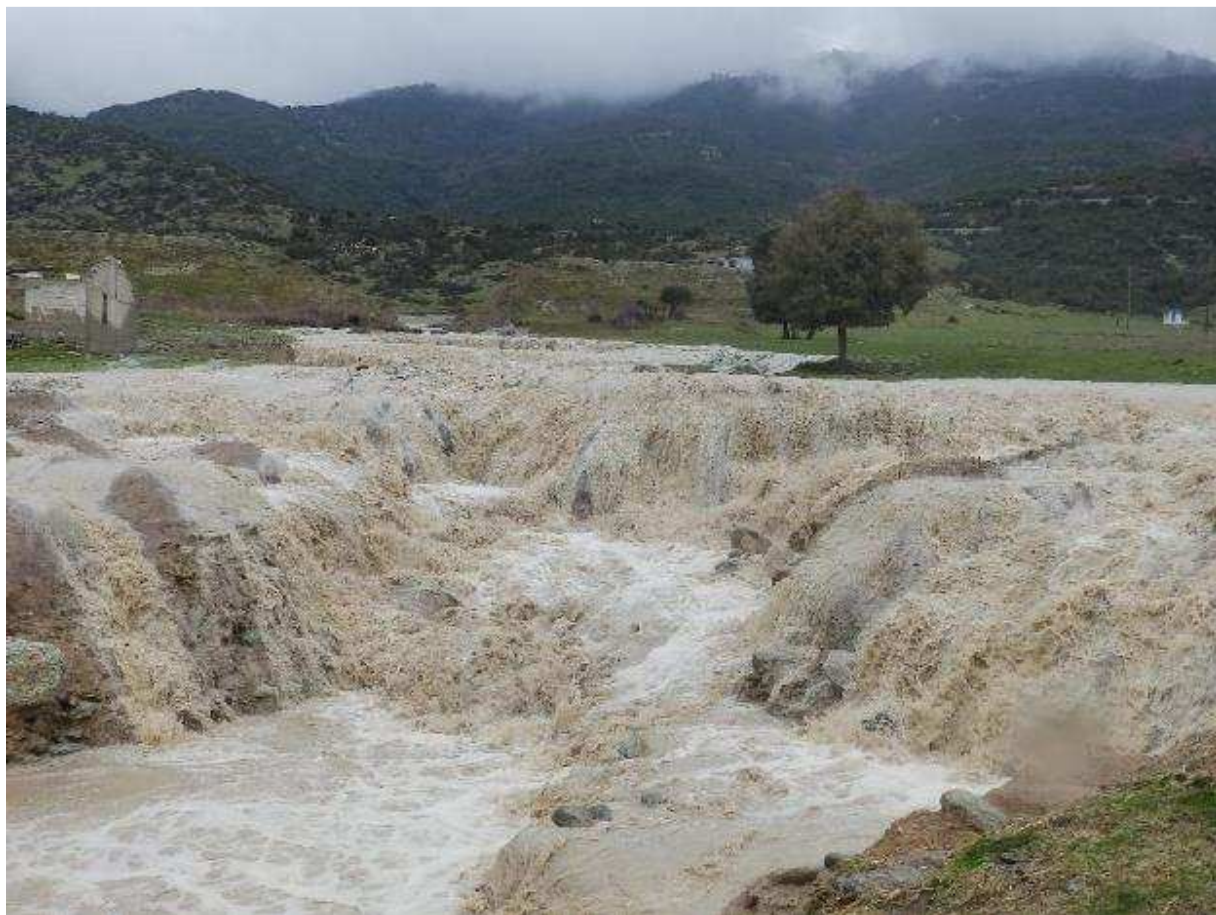
Φωτογραφία 8. Φράγμα Παλαιοχώρας Σπαρμού – Φωτογραφία αμέσως κατάντη του φράγματος, προς το τέλος της θραύσης (Φωτογραφία Κώστας Κουτσιούκης, 27/3/2016, 12:40)

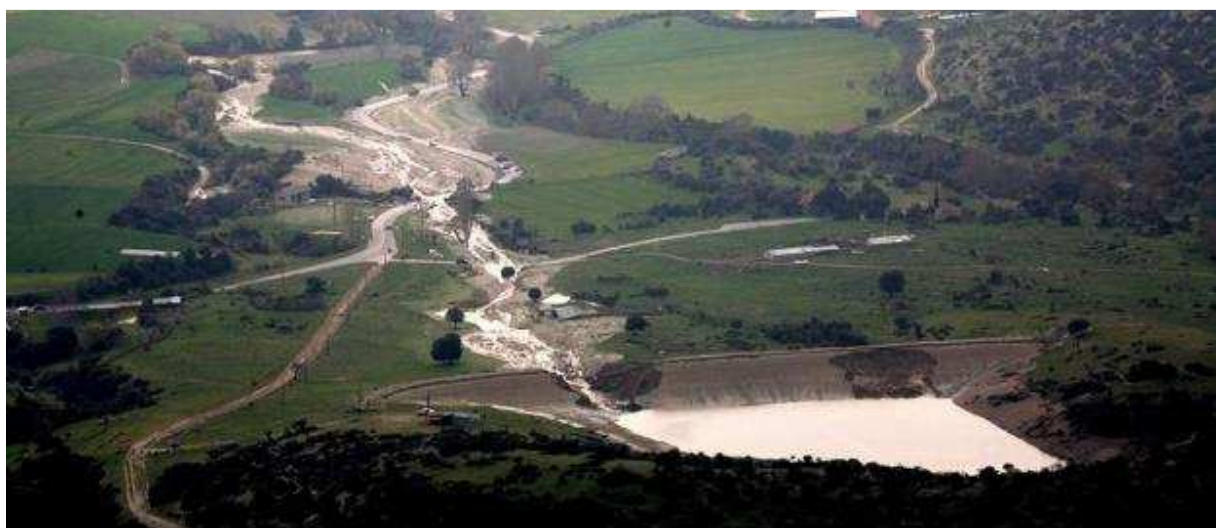
Φωτογραφία 9. Φράγμα Παλαιοχώρας Σπαρμού – Φωτογραφία μετά την ολοκλήρωση του φαινομένου και την ολίσθηση στο δεξιό άκρο του ανάντη πρανούς (Φωτογραφία: Eurokinissi 27/3/2016, 14:00 περίπου)

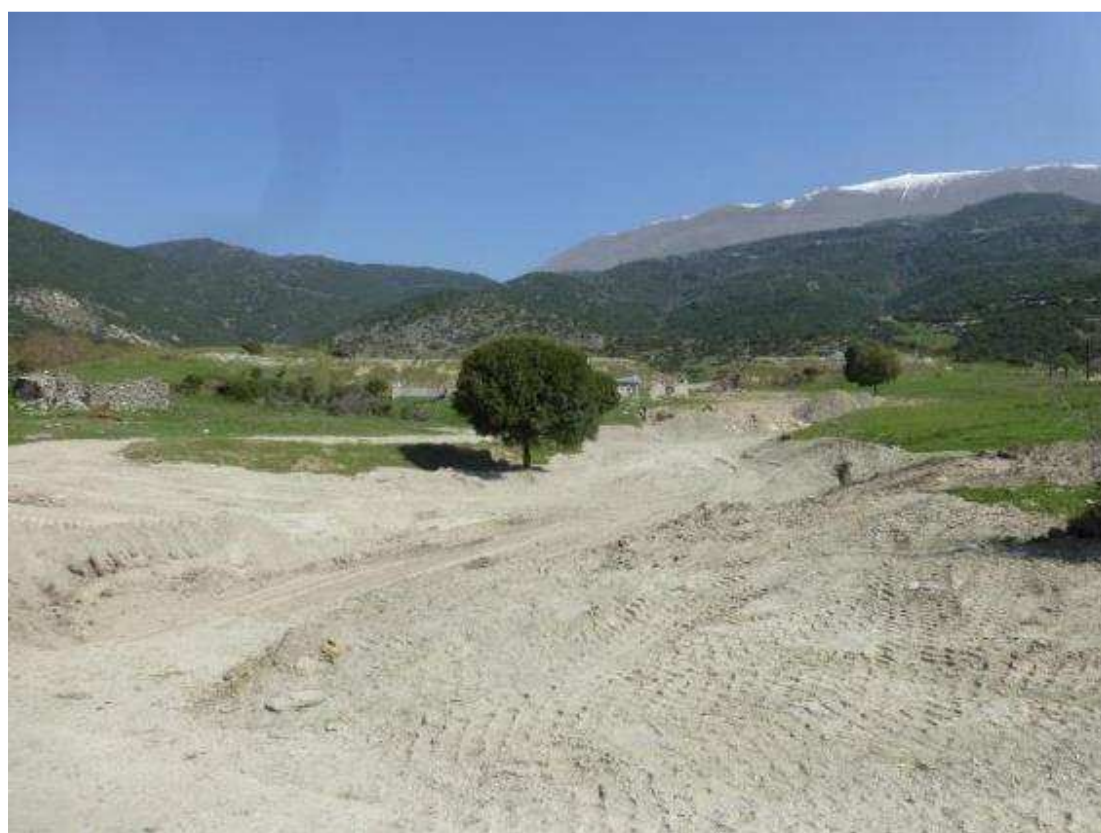
Φωτογραφία 11. Φράγμα Σπαρμού. Αποθέσεις υλικών κατάντη του φράγματος μετά τη θραύση

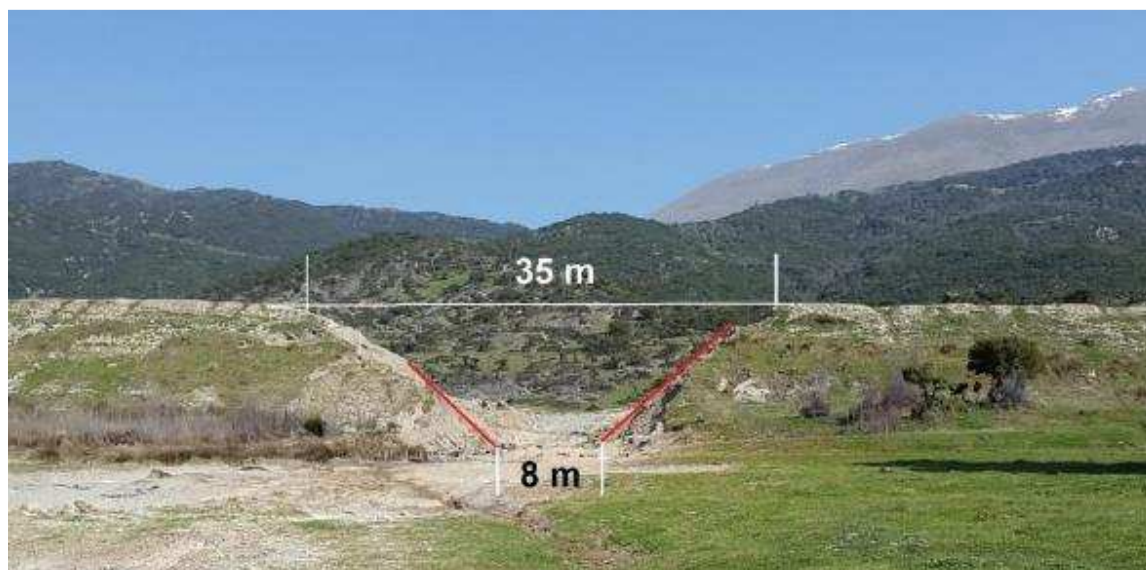
- Αμέσως μετά το απότομα άδειασμα του ταμιευτήρα παρατηρήθηκε ολίσθηση στην ανάντη παρειά προς του φράγματος, προς το δεξιό άκρο (μεταξύ 12:30 και 14:00) .
- Με την ολοκλήρωση της θραύσης είχε διαμορφωθεί στη θέση της αστοχίας τάφος τραπεζοειδούς διατομής, με πλάτος στη βάση 8 m περίπου και στην κορυφή 35m περίπου (Φωτ. 12). Η αριστερή παρειά της τάφρου διαμορφώθηκε με κλίση 1:1 πρακτικά σε όλο το ύψος του πρανούς, ενώ η δεξιά παρειά διαμορφώθηκε στο κατώτερο τμήμα με κλίση 1:1 και στο ανώτερο με ηπιότερη, όπως φαίνεται στη Φωτογραφία 12.

Φωτογραφία 12. Φράγμα Σπαρμού. Άποψη από κατάντη του φράγματος μετά τη θραύση

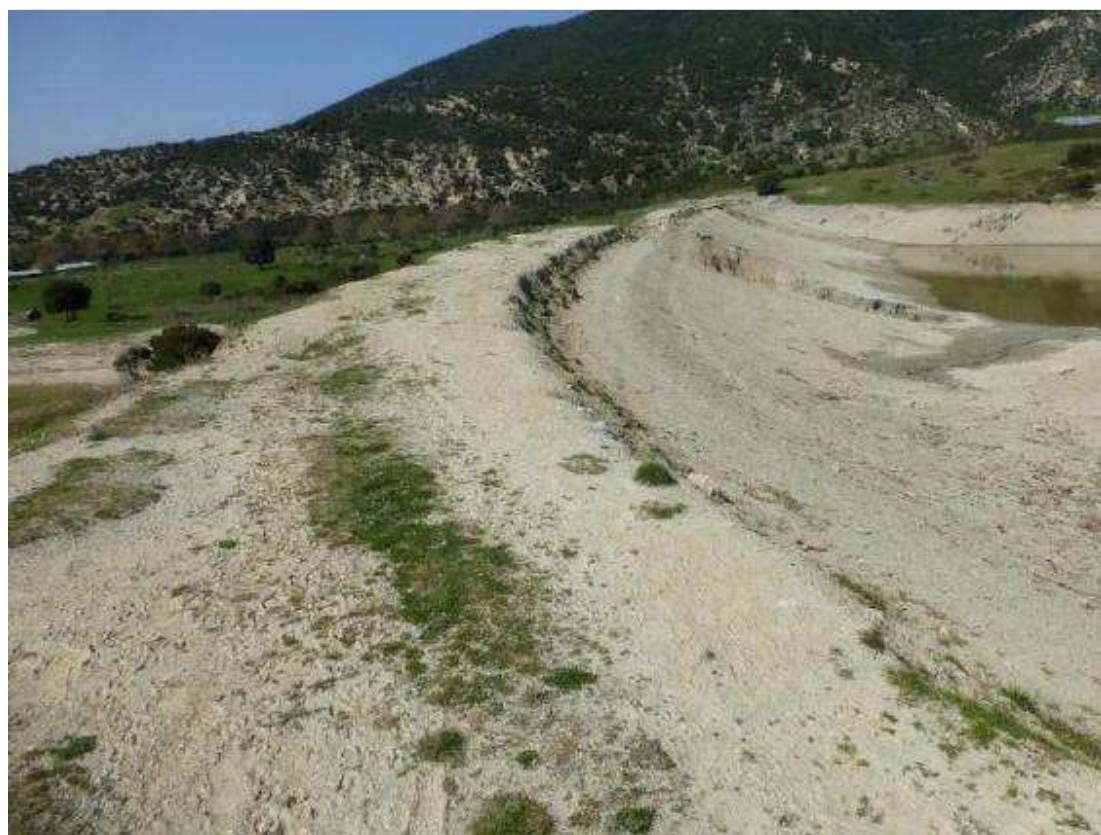
Φωτογραφία 13. Φράγμα Σπαρμού. Άποψη από το αριστερό αντέρεισμα. Διακρίνεται η θραύση και η ανάντη ολίσθηση

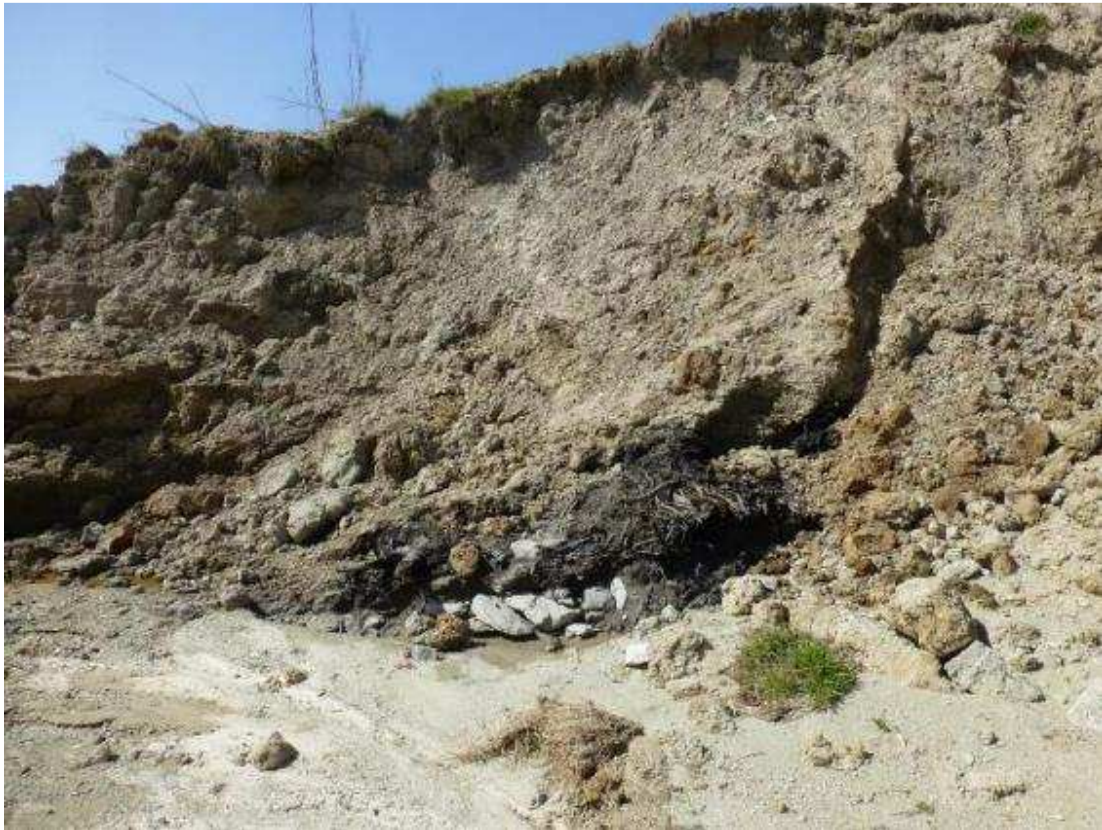
Φωτογραφία 18. Φράγμα Σπαρμού. Η δεξιά παρειά του καναλιού θραύσης. Διακρίνονται ενσωματωμένα ξύλα στο επίπεδο θεμελίωσης

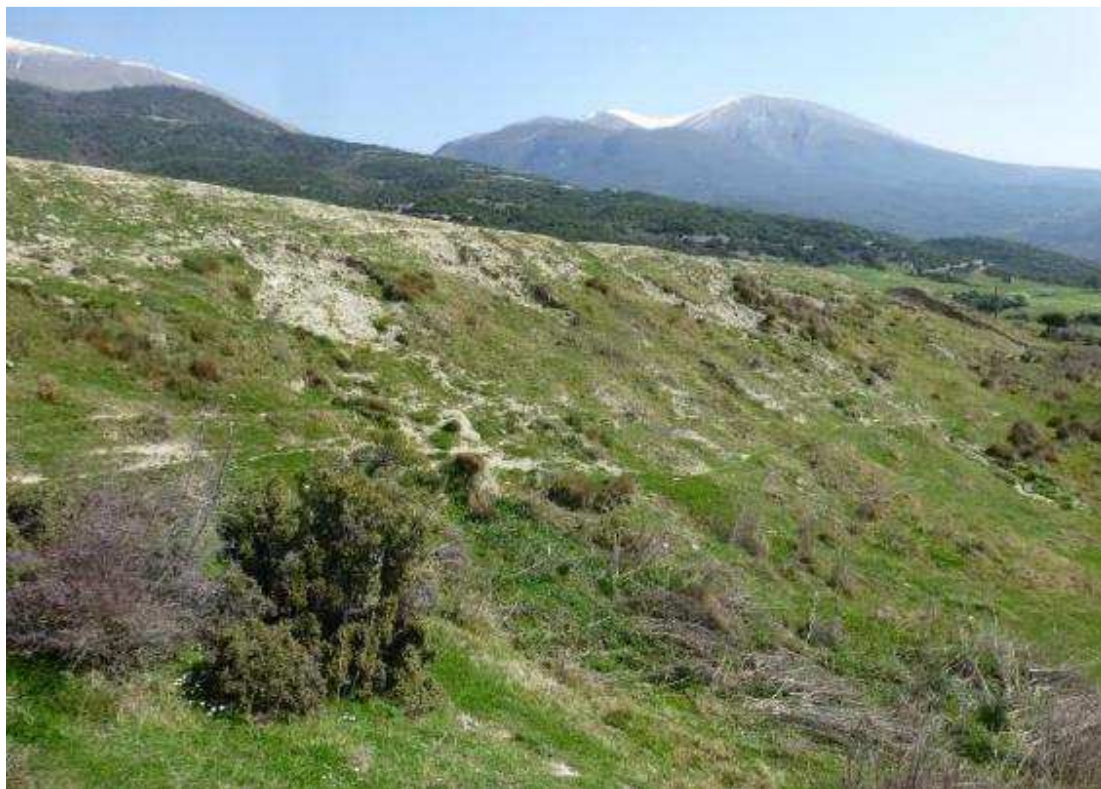
Τα σημάδια των διαρροών και της έκπλυσης-απόθεσης υλικού από το εσωτερικό του φράγματος στο κατάντη πρανές καθώς και τοπικών μικρο-ολισθήσεων είναι εμφανή σε μεγάλο τμήμα του κατάντη πρανούς, όπως φαίνεται στις Φωτογραφίες 22 και 23.

Επισημαίνεται η ανάπτυξη υδροχαρών φυτών στον πόδα του κατάντη πρανούς (Φωτ. 22 και 23) η ύπαρξη γενικευμένης υγρασίας στα κατώτερα τμήματα της κατάντη παρειάς καθώς και η δημιουργία μικρο-κοιλοτήτων με νερό (Φωτ. 24).

Φωτογραφία 22. Φράγμα Σπαρμού. Η κατάντη παρειά του φράγματος. Διακρίνονται νεροφαγώματα, μικρο-ολισθήσεις και ανάπτυξη υδροχαρών φυτών.

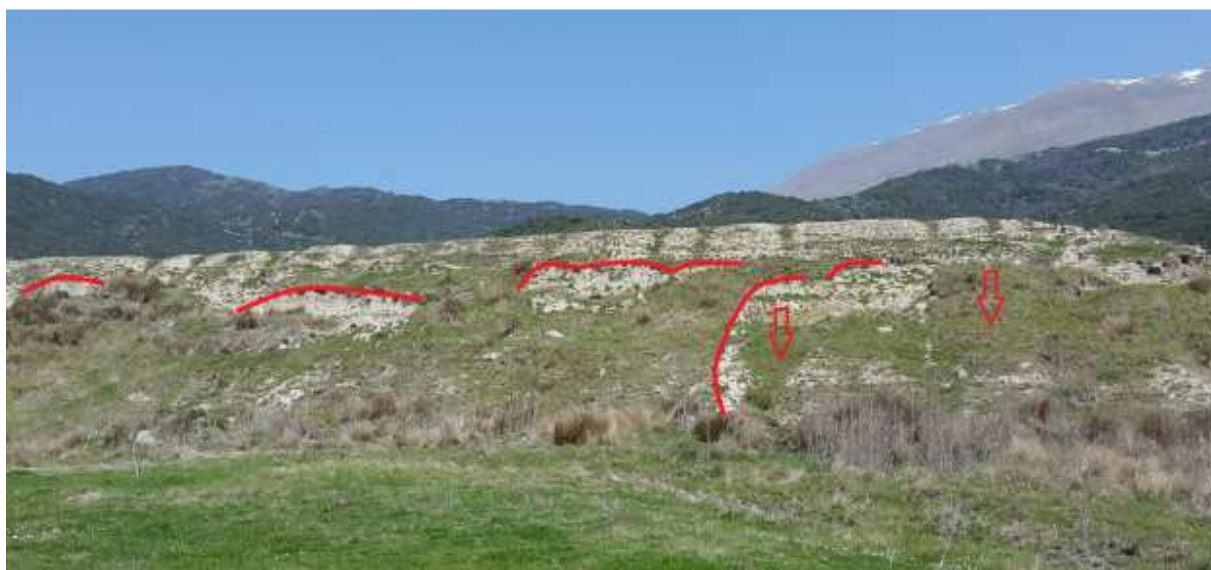
Στην κατάντη παρειά του φράγματος εντοπίστηκαν αρκετές θέσεις εκροής νερού κατά το παρελθόν, με απόθεση των υλικών διάβρωσης και μικρο-καταπτώσεις του πρανούς (Φωτ. 23) στις περιοχές ανάβλυσης νερού. Εκτιμάται ότι οι διαρροές αυτές έχουν εμφανιστεί και αναπτυχθεί επί σειράν ετών και αποτελούσαν σοβαρές ενδείξεις ατέλειας και επικινδυνότητας.

Φωτογραφία 23. Φράγμα Σπαρμού. Η κατάντη παρειά του φράγματος. Σημειώνονται οι, μικρο-ολισθήσεις.

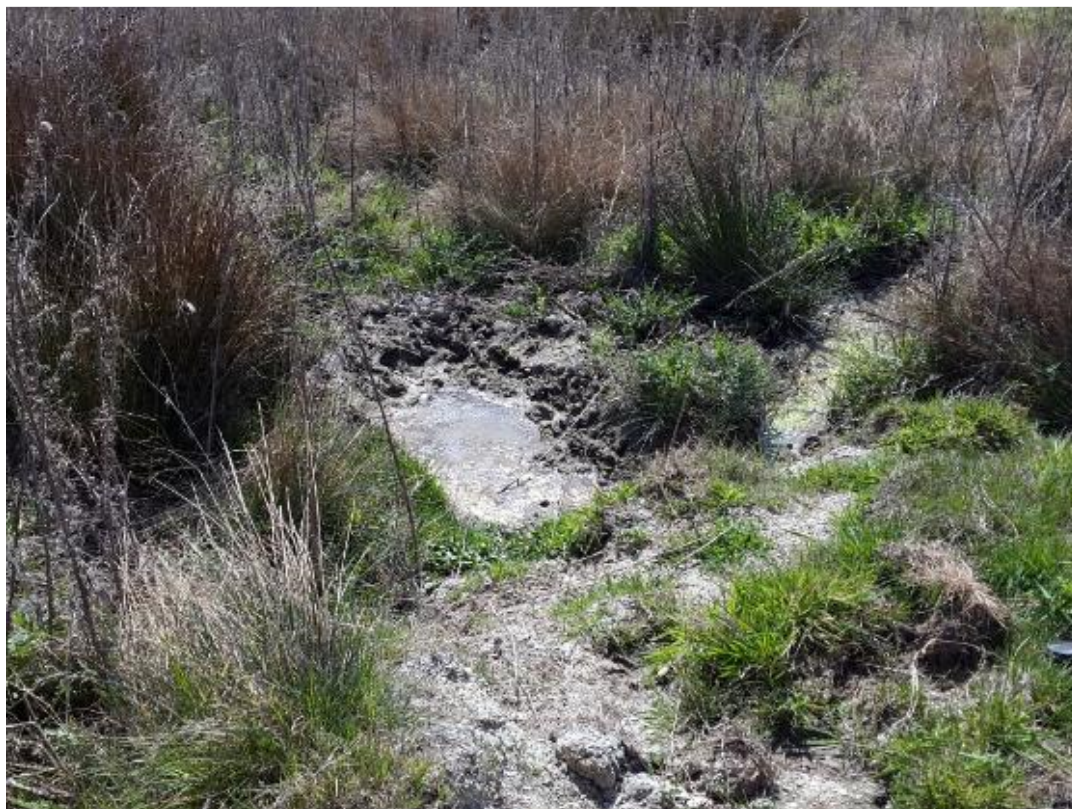
Φωτογραφία 24. Φράγμα Σπαρμού. Η κατάντη παρειά του φράγματος. Διακρίνονται λιμνάζοντα νερά και ανάπτυξη υδροχαρών φυτών.

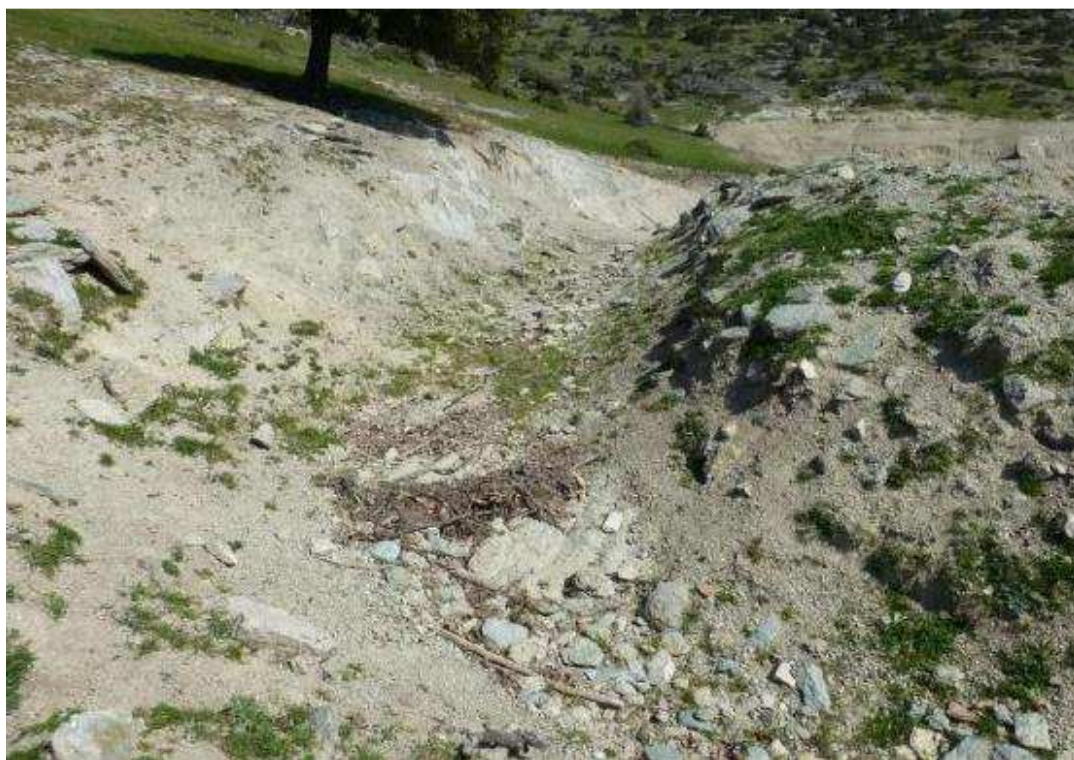
Φωτογραφία 27. Φράγμα Σπαρμού. Το κανάλι του υπερχειλιστή. Δεν υπάρχουν ίχνη πρόσφατης ροής.

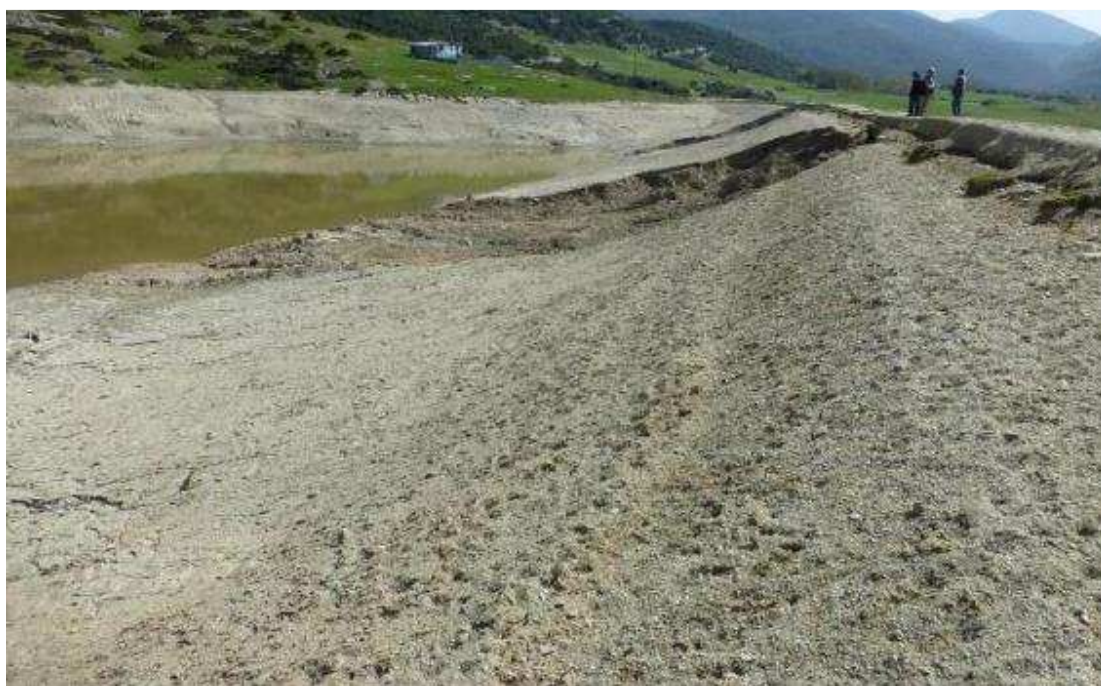
Φωτογραφία 29. Φράγμα Σπαρμού. Η ολίσθηση του ανάντη πρανούς λόγω απότομου καταβιβασμού της στάθμης.

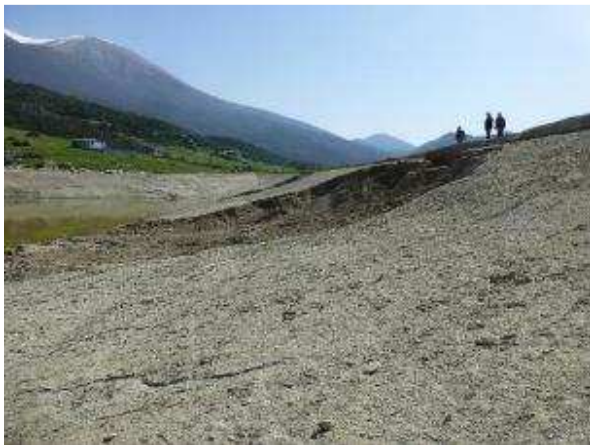
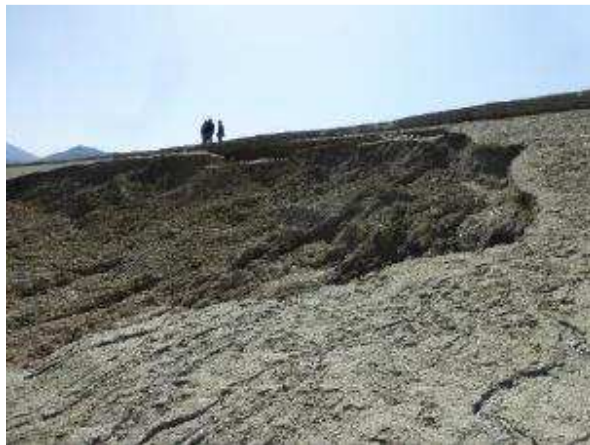
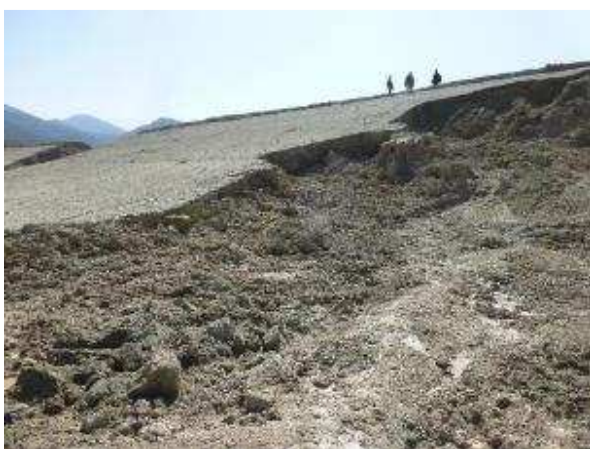
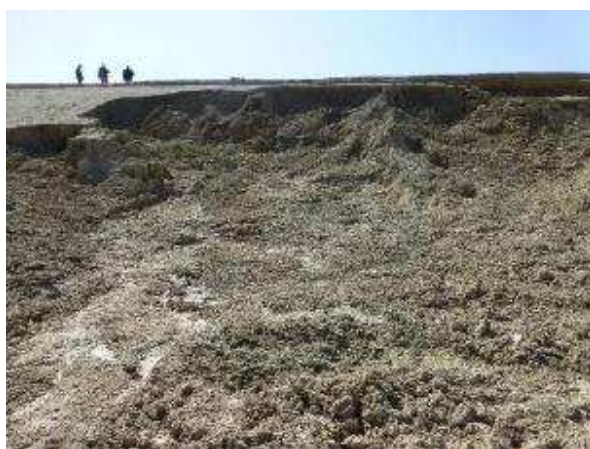
Φωτογραφία 30. Φράγμα Σπαρμού. Απόψεις της ανάντη ολίσθησης.

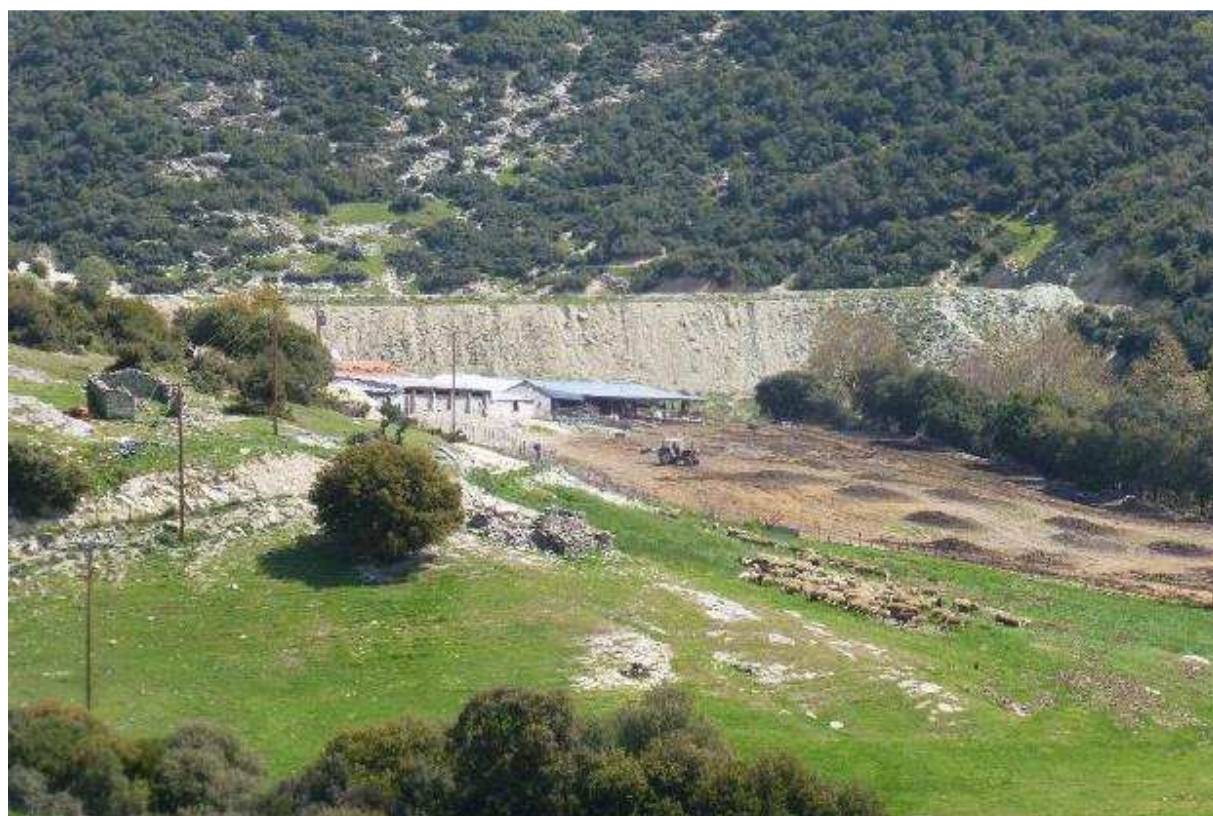
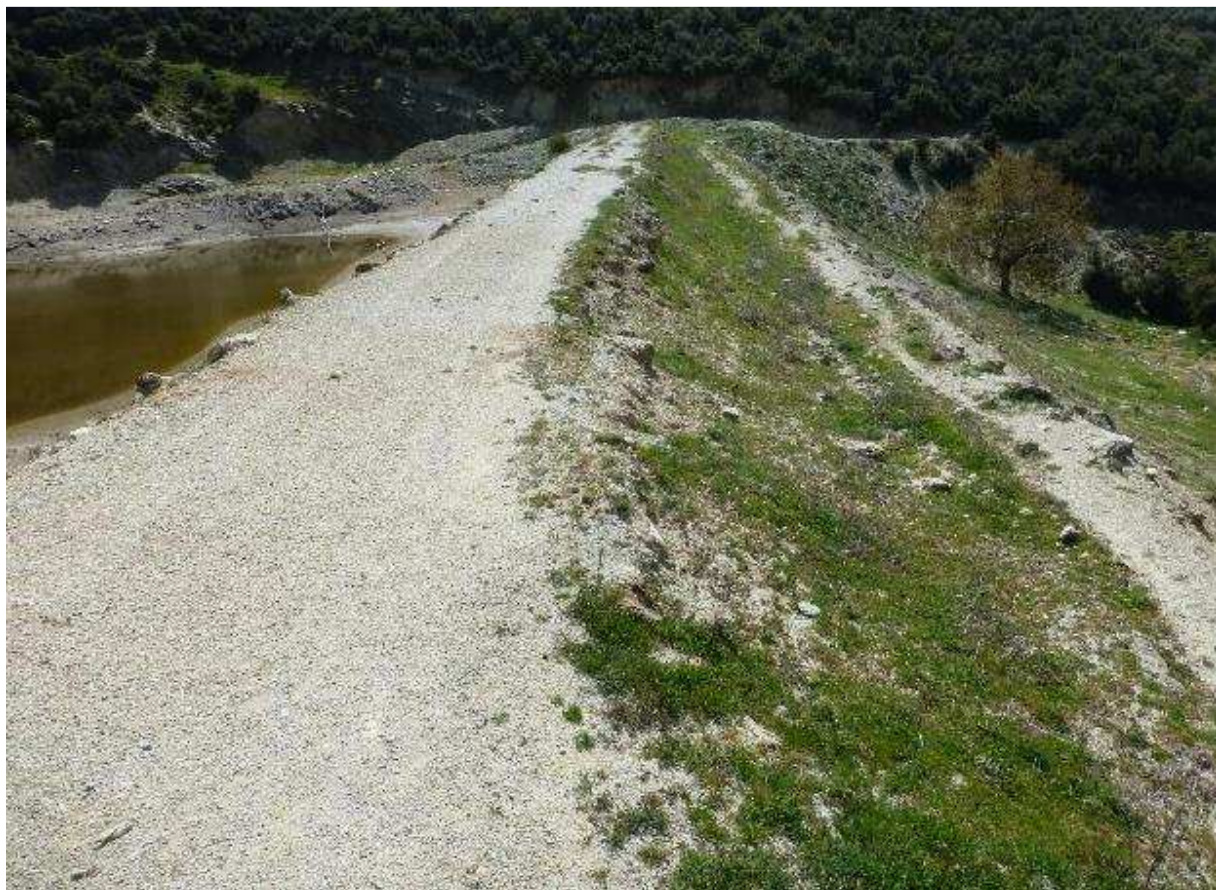
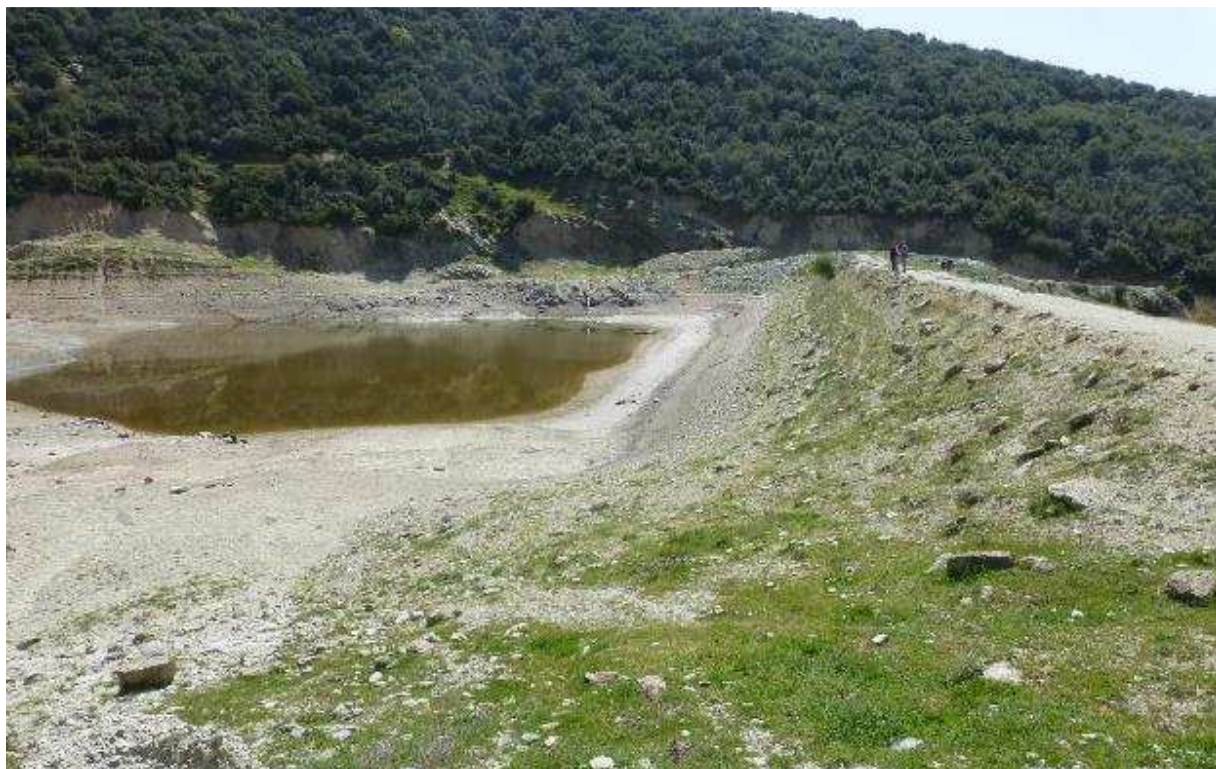
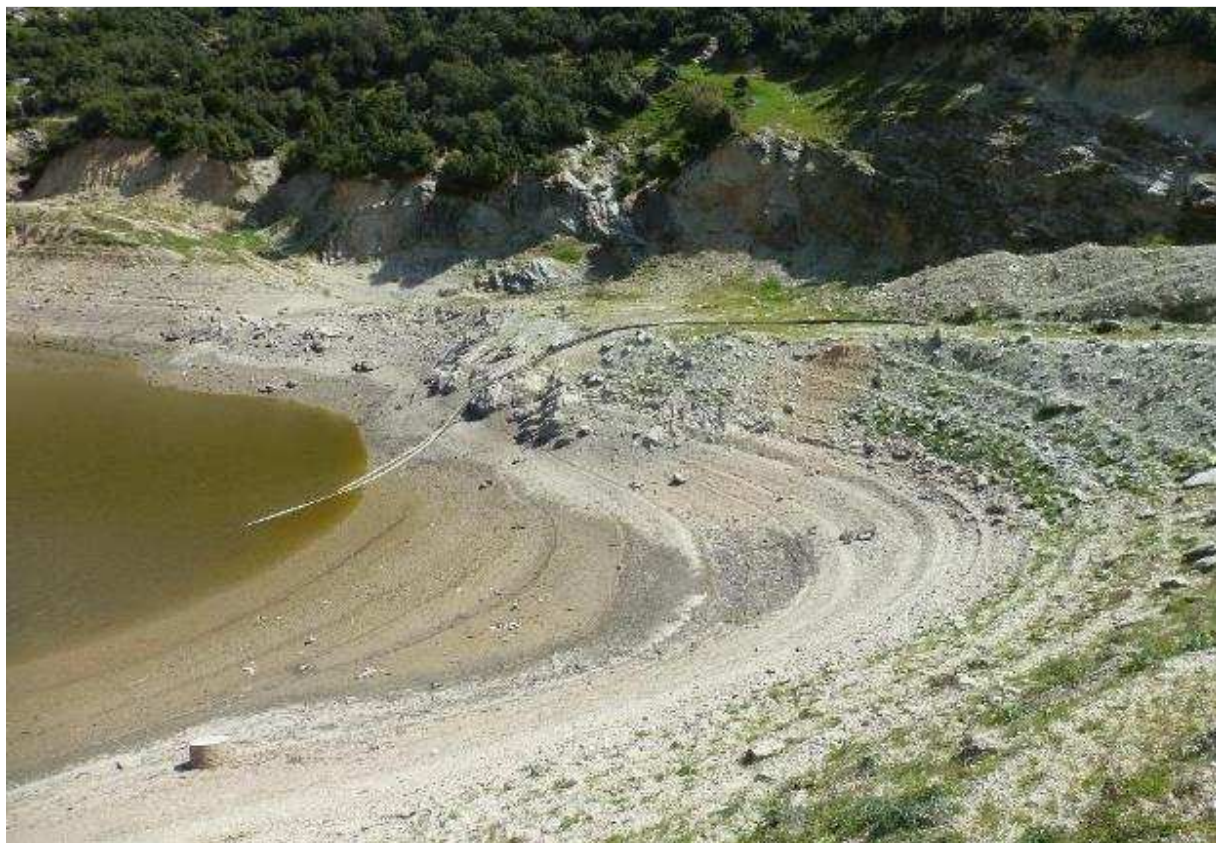
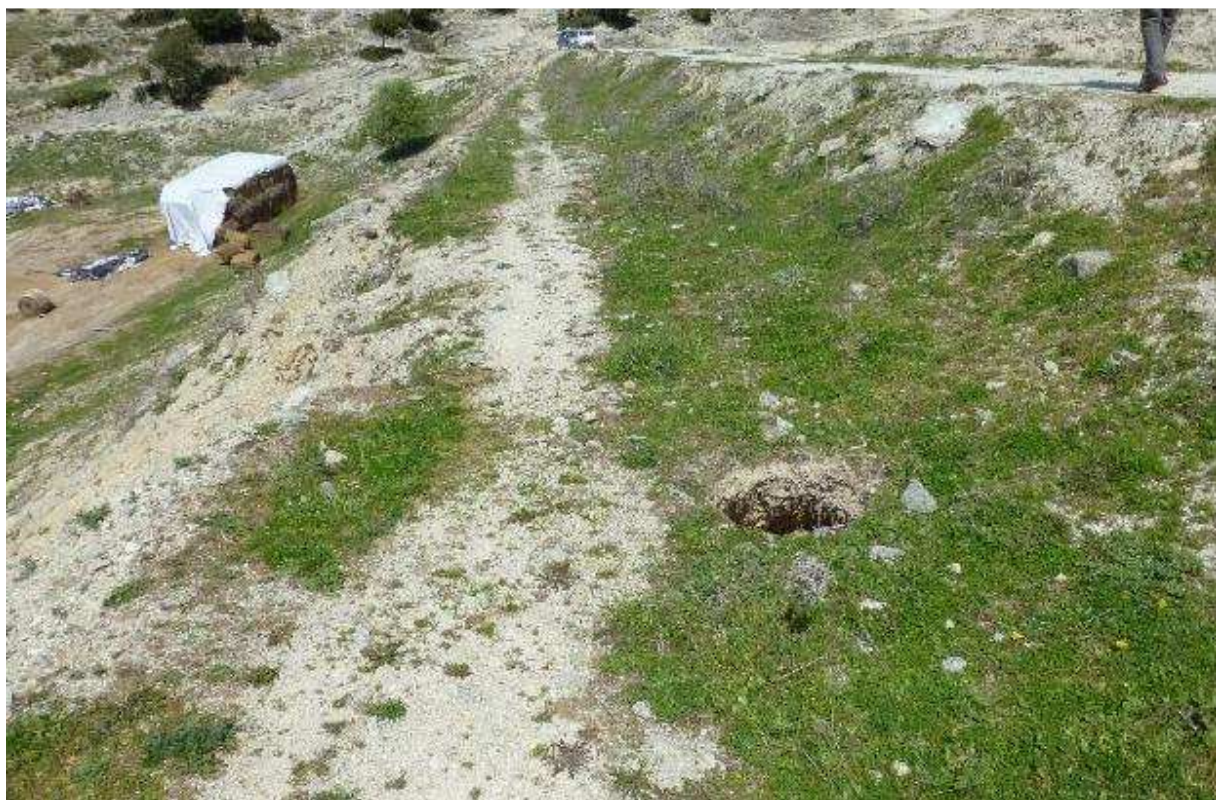
Στις Φωτογραφίες 34 έως 38 παρουσιάζεται η κατάσταση του φράγματος κατά την ημέρα της επίσκεψης στις 4/4/2016.

Παρατηρήθηκαν περιορισμένες νεροφαγιές στην κατάντη παρειά οφειλόμενες μάλλον στις βροχοπτώσεις και όχι σε διαρροές.

Το περισσότερο ανησυχητικό φαινόμενο παρατηρήθηκε στον κατάντη αναβαθμό της στέψης όπου βρέθηκαν οπές (sink holes - φουγάρα) οφειλόμενες στην κατακρήμνιση της οροφής βαθιών «σωλήνων» διαρροής νερού (π.χ. Φωτ. 38). Αυτές είναι ενδείξεις προϊούσας κατάρρευσης εάν αφηνόταν να γεμίσει ο ταμιευτήρας.

Πολύ ορθώς η Τεχνική Υπηρεσία ζήτησε την εκκένωση του ταμιευτήρα. Το φράγμα δεν μπορεί να λειτουργήσει χωρίς ριζική αντιμετώπιση των προβλημάτων των διαρροών. Για αυτό θα απαιτηθούν έρευνες και μελέτες από γραφεία με τα κατάλληλα μελετητικά πτυχία.

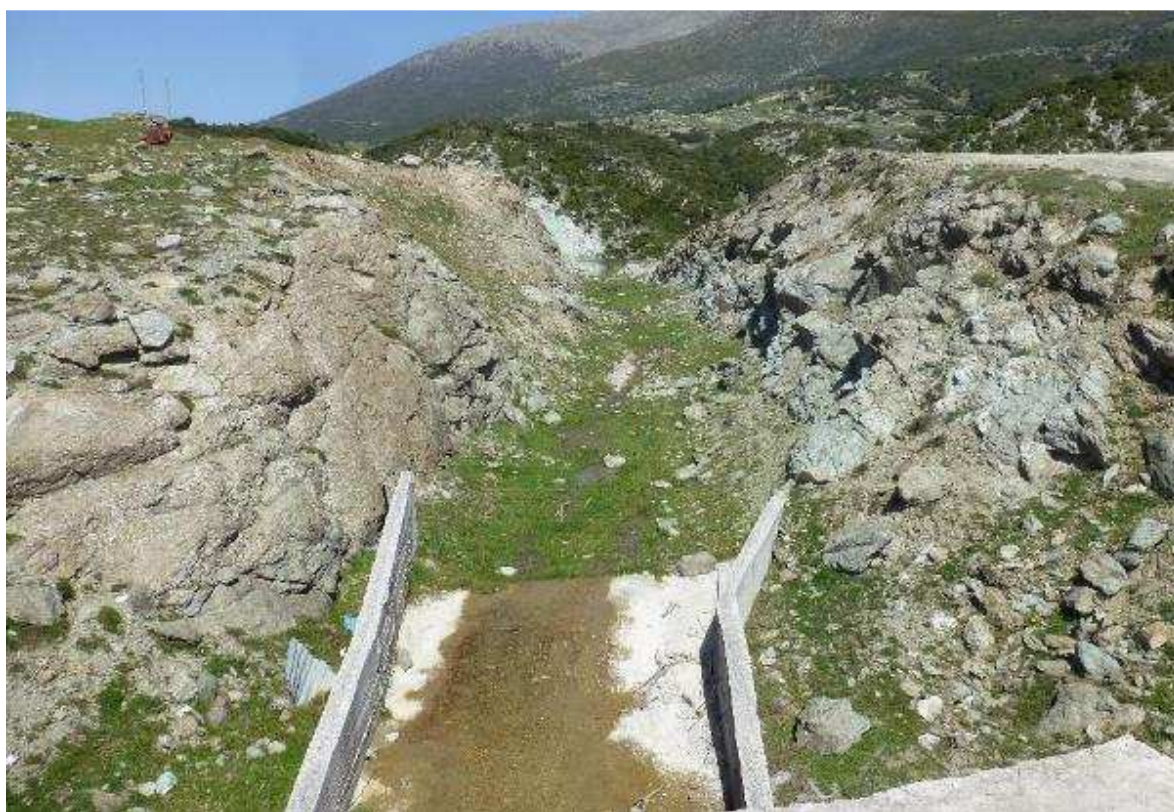
Ο υπερχειλιστής είναι μορφής ανεπένδυτης τάφρου η οποία εκβάλλει σε παρακείμενο χείμαρρο (Φωτ. 44).

Φωτογραφία 44. Φράγμα στη θέση Γκαγκσές Καλυβίων. Το καπάντη άκρο του καναλιού του υπερχειλιστή. Στο βάθος ο ταμιευτήρας.
